## Instandsetzung von Parkhäusern

### in Hamburg und Osnabrück

Die Kaufhof-Parkhäuser in den Einkaufszonen von Hamburg und Osnabrück wurden in sehr ähnlichen Verfahren ertüchtigt. Während in Hamburg der komplette Altbau von 9 Ebenen instand gesetzt wurde, erfolgte in Osnabrück ein Teilrückbau und

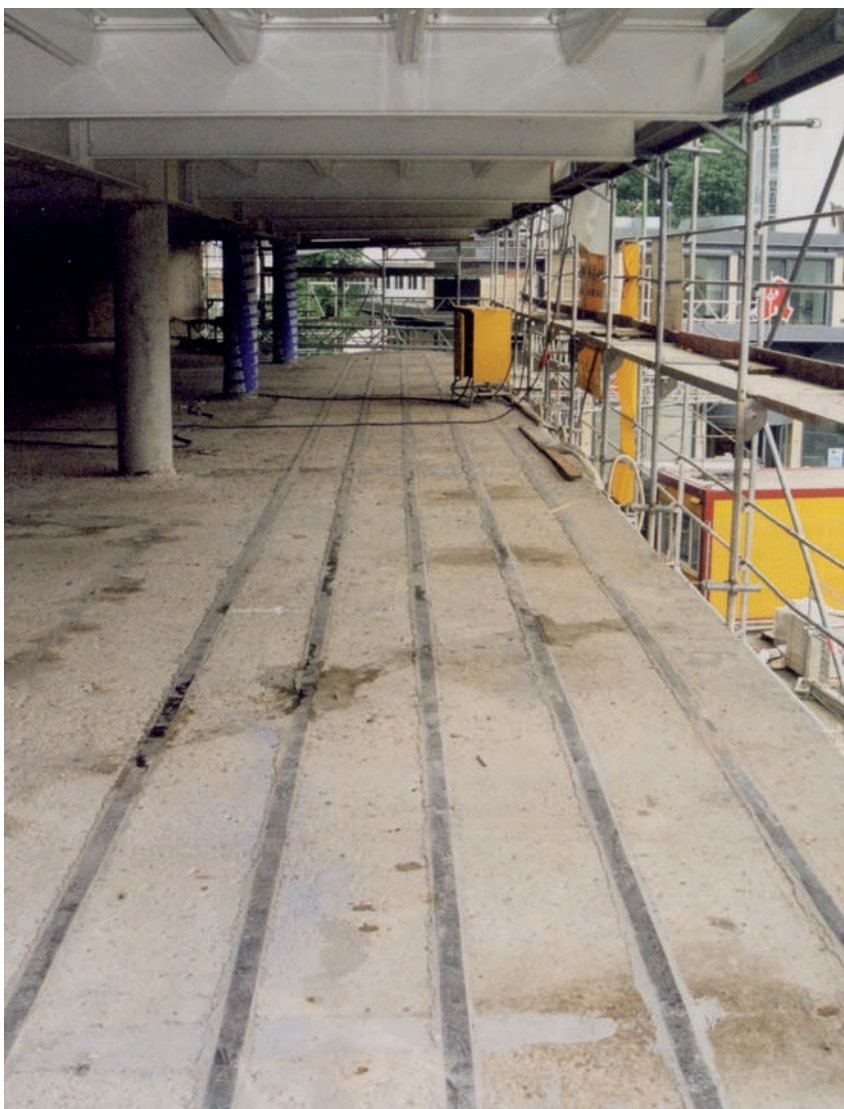
Bei der Bauwerksbegutachtung durch einen sachkundigen Planer wurden erhebliche Korrosionsschäden sowohl an der vor-

handenen oben liegenden Stützsäulen als auch an der unten liegenden Feldbewehrung festgestellt.

Schadensursache ist höchstwahrscheinlich eine fehlende Abdichtung unter dem Estrich, so daß Wasser und Chloride aus Tausalzen jahrelang ungehindert auf die Bewehrung einwirken konnten. Konventionell wäre ein Abtrag des chloridbelasteten Betons und ein neuer Aufbeton mit zusätzlicher eingelegter Bewehrung notwendig gewesen. Abgesehen von zusätzlichem Gewicht hätten die neuen Bauhöhen zur Kollision mit Durchfahrthöhen, Anschlüssen, Türen und Zuwegen geführt.

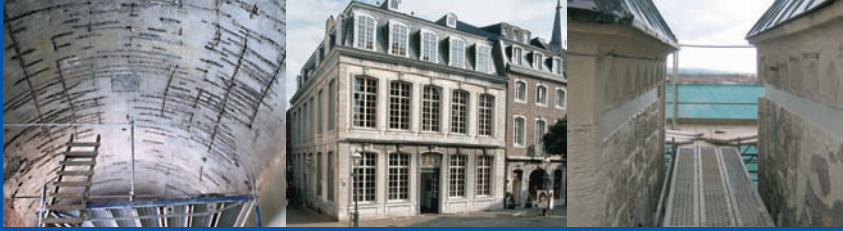
Haftbrücke auf CFK-Lamelle für späteren PCC-Estrich.

In beiden Häusern wurde die Feldbewehrung von Unterzügen und Decken an denen Überbelastung für den Stahlquerschnitt auftrat, durch CFK-Lamellen ergänzt.

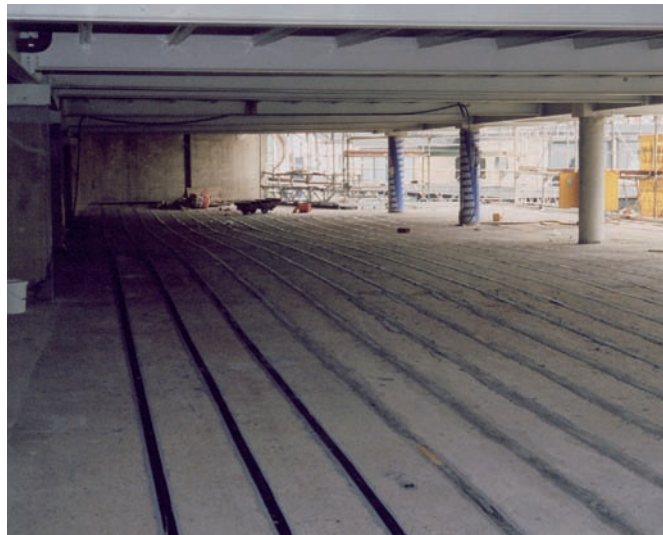
Bauseits gefräste Spuren in der Betondecke (rechts: mit Ausgleichsmörtel).

Lamellen zu verstärken. Es wurde eine Spur 8 x 80 mm in die Betondeckung gefräst; die Lamellen anschließend hineingeklebt. Im Anschluß wurde die Fräsungen mit Epoxidharzmörtel verfüllt.
